Überprüfung einer geschliffenen und nachbehandelten Betonfläche auf  
Wassereindringvermögen und Gleitreibung am 02.03.2015

Hier: Kurzbericht

K U R Z B E R I C H T

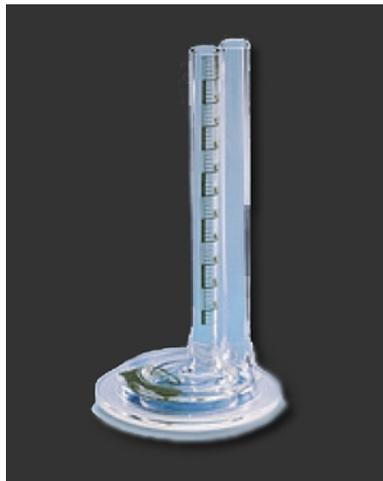
Es wurde der sogenannte Wasseraufnahmekoeffizient als Kennwert zur Einstufung von Baustoffen hinsichtlich des Wasseraufnahmeverhaltens gemäß DIN 52617 / DIN EN ISO 15148 ermittelt.
